COMUNE
DI
CANOBBIO

MESSAGGIO MUNICIPALE N. 923

**ACCOMPAGNANTE LA RICHIESTA DEL CREDITO DI CHF. 234'500.— PER
OPERE DI MANUTENZIONE ALL'EDIFICIO DELLA SCUOLA
DELL'INFANZIA**

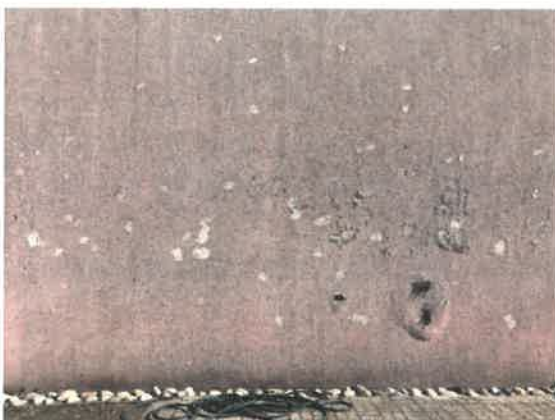
Le facciate nord e sud dello stabile, erano state già rivestite con pannelli di polistirene espanso rasati con rete e colla (intonaco frattazzato). Oggi tale rivestimento risulta danneggiato e fortemente deteriorato a causa di azioni meccaniche.

Fotografia della facciata sud allo stato attuale.

Sulle facciate sud e nord, si propone la rimozione del cappotto esistente ed il rifacimento di un nuovo strato isolante, con pannelli di polistirene espanso dello spessore compreso tra i 10 e i 16 cm, caricato con grafite. In merito alla finitura, si potrà procedere con due soluzioni, la prima mediante rasatura con intonaco, la seconda, al fine di prevenire eventuali danni meccanici, si può considerare la posa di un rivestimento in pannelli rigidi in fibrocemento, lamiera, lana minerale compressa o altri materiali. Ciò produrrebbe una facciata ventilata che risolverebbe anche il problema del surriscaldamento estivo. Nella stima di massima dei costi è stata considerata la seconda soluzione che evidentemente risulta essere la più costosa.

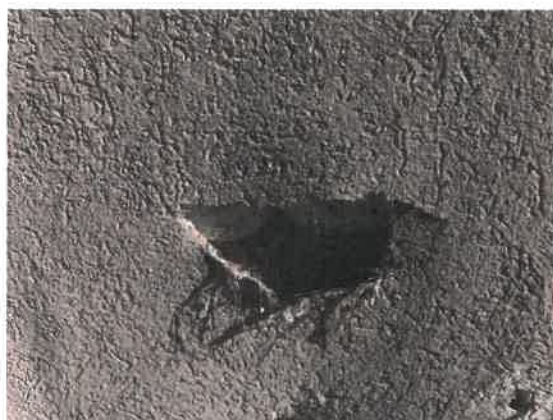
Dettaglio di uno strappo foro presente sulla facciata sud

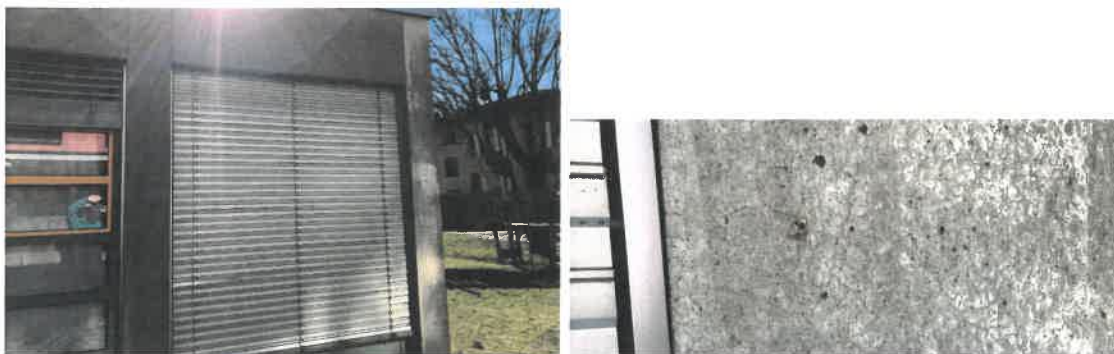
La facciata ovest dell'edificio presenta telai in calcestruzzo armato a vista. Essi risultano sporchi ed eterogenei, con colature di pioggia e polvere oltre a presentare fenomeni di adesione di licheni e micro cavillature.

Si propone un intervento di pulizia e di protezione del calcestruzzo come segue:

- pulizia del supporto con idropulitrice erogante acqua calda a bassa pressione; è previsto l'uso di ugello a ventaglio e non puntuale. In alternativa si valuta la levigatura con elettroutensile orbitale dotato di carta abrasiva con grana medio-fine;
- idrofobizzazione del calcestruzzo con prodotto a spruzzo che penetra in profondità ed occlude i microcapillari fino a 0,3mm;
- velatura con pittura minerale (non sintetiche);
- applicazione di idrorepellente a spruzzo non filmogeno a base di silano; le sue molecole vanno a rivestire la superficie interna del poro, mantenendo comunque una permeabilità uscente;

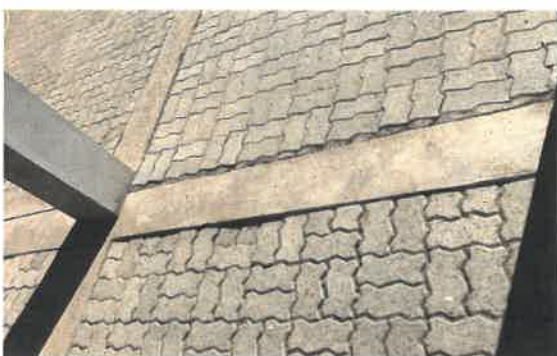
Attualmente la pavimentazione dura all'esterno dell'edificio è costituita da blocchetti di cemento prefabbricato. Molti di questi moduli si sono spostati, anche di poco, producendo dei disallineamenti che rischiano di fare inciampare le persone. Il fenomeno è esteso a tutta la pavimentazione esterna, tuttavia, la zona che si intende riqualificare, corrisponde al porticato ovvero alla superficie coperta.

Si propone la rimozione della pavimentazione esistente, la modifica del supporto con nuova stratigrafia (da definirsi) e la posa di nuova superficie in asfalto fuso, eventualmente colorato.
